**Ria de Aveiro F (Ílhavo):  
um naufrágio de época moderna  
na laguna de Aveiro**

**Dissertação de Mestrado em Arqueologia**

**Outubro de 2013**

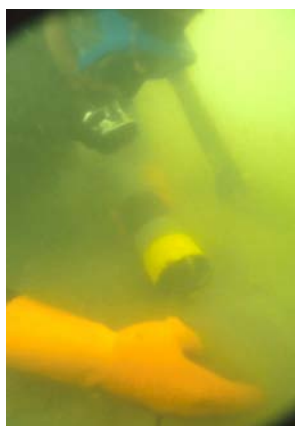
Figura 4 – Pormenor das condições de trabalho; Figura 5 – Etiqueta em PVC com numeração táctil (Rodrigo, 2002, p. 28 e 24).

As condições de trabalho eram péssimas, com a visibilidade a variar entre os 0 e os 20cm (Fig.4), o que impossibilitava a visualização adequada dos materiais, das etiquetas de referência, da própria quadrícula, bem como a orientação no seu interior. Assim, com estas condições, foi necessário recorrer a um sistema de leitura tátil em placas de PVC furadas com círculos de 3 dimensões diferentes (o maior correspondia a 10, o intermédio a 5 e o pequeno a 1) (Fig. 5). Depois de substituídas todas as etiquetas, procedeu-se ao geoposicionamento da quadrícula, através de um DGPS, gentilmente cedido pela APA e posicionaram-se os registos provenientes dos primeiros mergulhos (Rodrigo, 2002, p. 3).

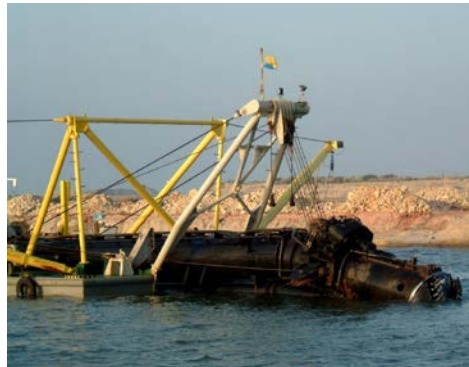
Figura 9 –Trabalhos de dragagem

Procedeu-se aos trabalhos de escavação, mas não sem antes retirar o primeiro 1,5m de sedimento estéril (Fig. 10), um estrato orgânico de turfa que assentava sobre

uma camada de areia que selava os vestígios do liame, através de uma draga de balde (Rodrigo, 2002, p. 4) (Figs. 8 e 9).

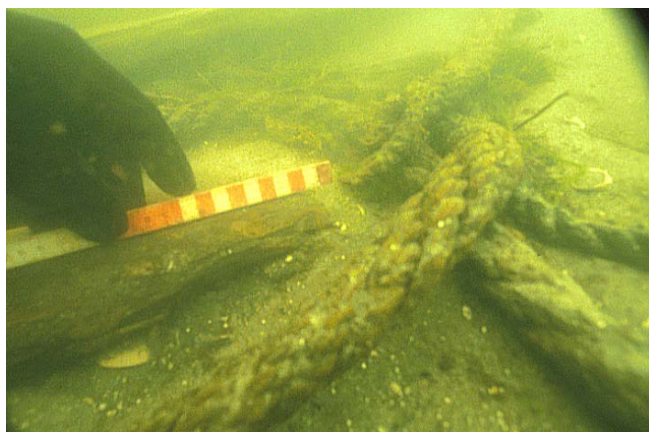
Posteriormente procedeu-se à escavação e registo da estrutura (em trincado) parcialmente visível, eventualmente pertencente à amurada de um dos bordos, que estava envolta em cabos de massa de vários tipos e bitolas (Fig. 12) e acompanhada por peças de poleame (Rodrigo, 2002, p. 8). Além destes materiais, identificaram-se um projectil em pedra calcária e alguns fragmentos cerâmicos (Rodrigo, 2002, p. 8).

Figura 12 – Cabos de massa envolvendo alguns destroços (Rodrigo, 2002, p. 35).

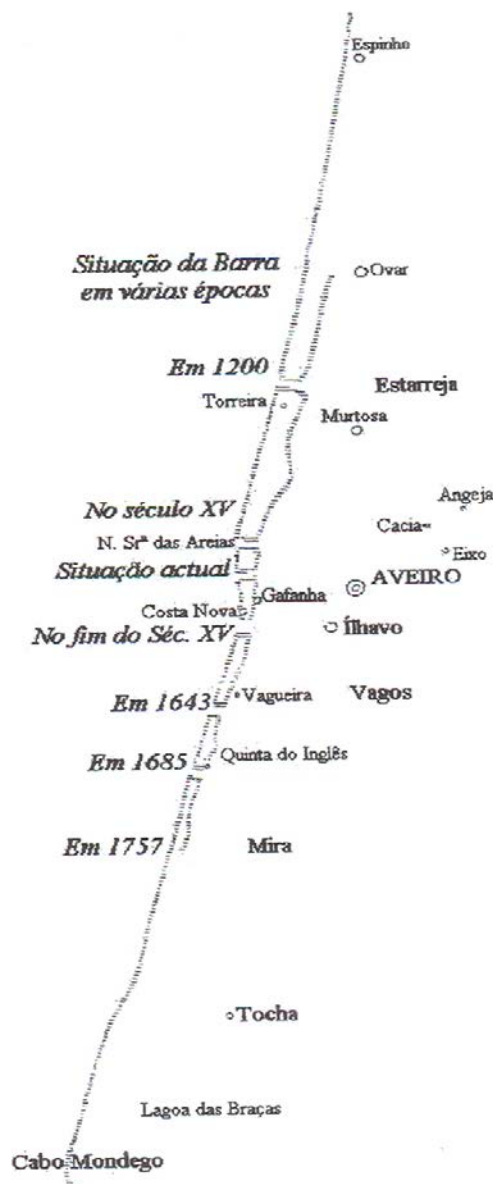
Já mais recentemente, no século XX, começou-se a notar o impacto das múltiplas actividades antrópicas (barragens hidroeléctricas, dragagens portuárias, exploração de inertes, entre outras) que causaram uma diminuição do abastecimento sedimentar litoral. Assim, durante as últimas duas ou três décadas, tem-se verificado uma forte erosão dos litorais oceânicos, em certos locais 10m/ano, que é exactamente o oposto do que se passava há apenas um século atrás. Os litorais arenosos que estavam em formação estão agora a transformar-se em litorais eminentemente rochosos (Dias, 2004, p. 168) (Fig. 15).

Figura 15 – Posição da barra de Aveiro em várias épocas (Bastos, 2004b, p. 46).

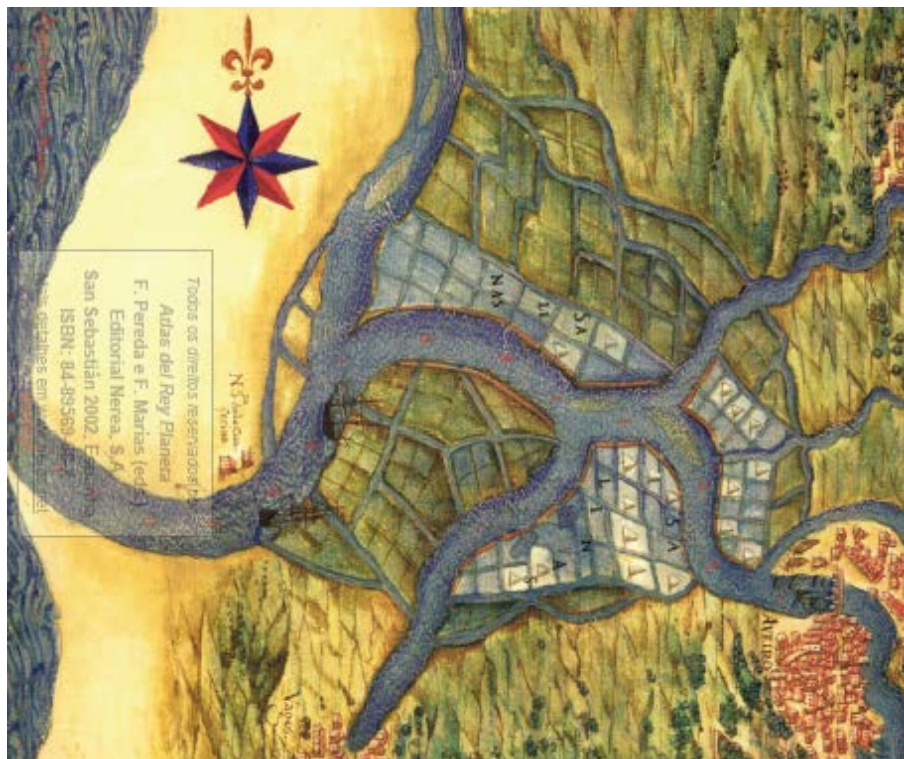
Se atentarmos nos vários mapas existentes para a região em estudo, observam-se estas alterações morfológicas: no Atlas de Pedro Teixeira, datado de 1634, observa-se que a entrada da barra de Aveiro estava localizada logo a Sul da Praia de São Jacinto e que o local do naufrágio de RAVF estava numa zona de pequenas ilhas que eram atravessadas por vários canais ou esteiros que poderiam ser ainda resquícios de canais maiores por onde os navios circulavam à época do naufrágio (Fig. 16).

Figura 16 - Mapa de Pedro Teixeira (1634) - In <http://www.arkeotavira.com/>

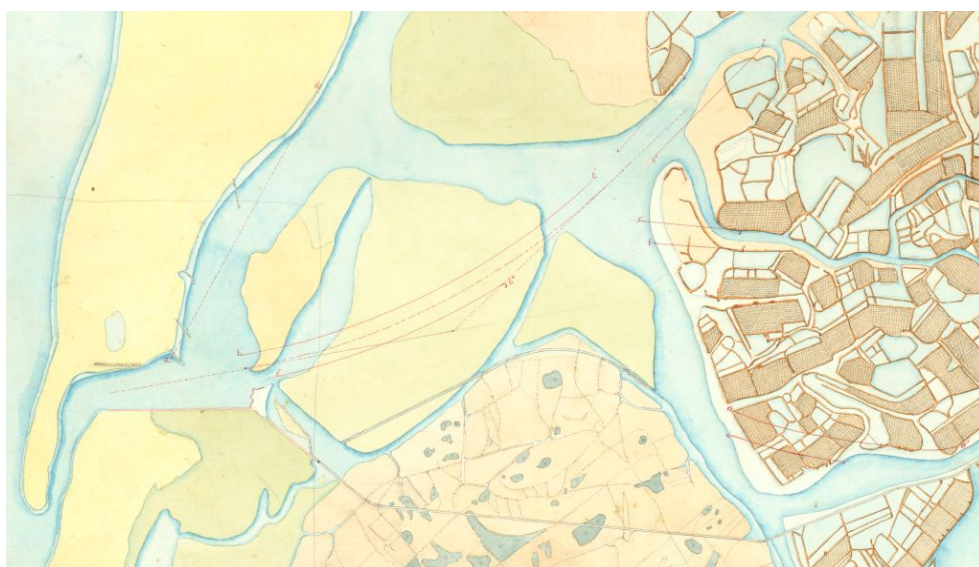
Num outro mapa de 1882 o local continuava assoreado mas a entrada da barra já estava situada mais a Norte, um pouco a Sul da Praia da Barra, fruto das campanhas de dragagem iniciadas em 1808 (Amorim, 1997, p. 530) (Fig. 18).

Figura 18 - Mapa de Aveiro em 1882, gentilmente cedido pela APA

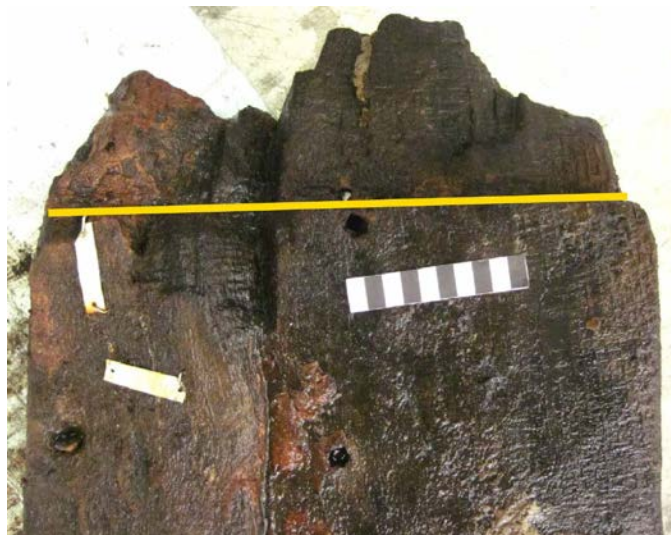
Na superfície superior do cadaste existia uma depressão que correspondia a uma escarva<sup>12</sup>, que servia precisamente para dar continuidade vertical a esta peça. A escarva possuía a largura do couce (13,5cm) e uma profundidade de 5,5cm, desconhecendo-se o comprimento porque a peça está partida nesta zona. Através dos vestígios existentes parece tratar-se de uma escarva lisa, mas como está partida logo no início poderá também ser de dente (Fig. 27).

Figura 27 – Escarva de ligação no cadaste.

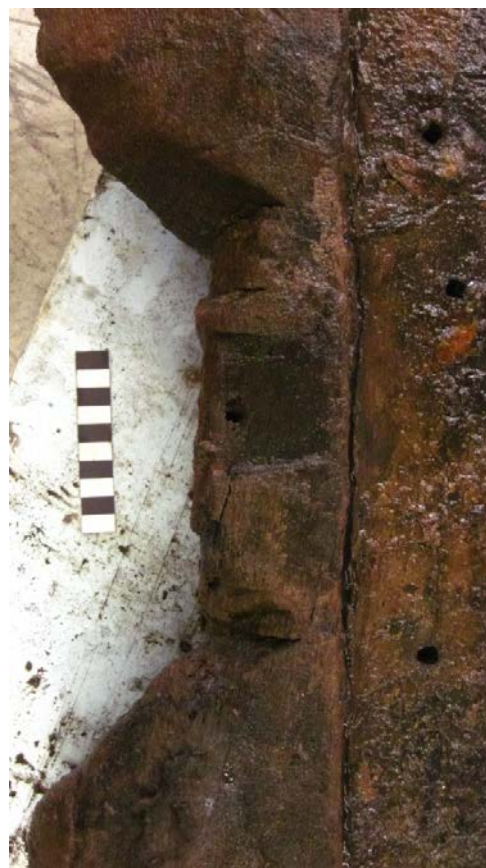
Figura 29 – Depressão no cadaste

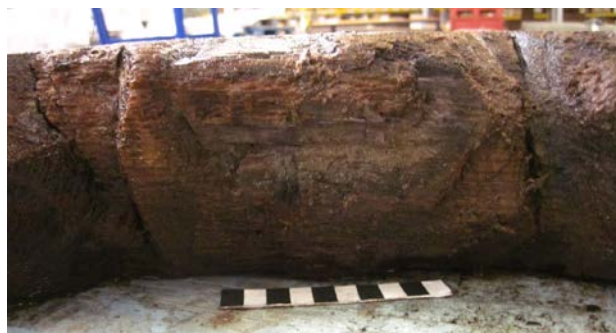
O entalhe terá sido concebido com ferramentas de corte/gume (enxó ou machado), de modo a aproximar as ferragens do leme ao cadaste, tanto que estas estão inculcadas/pregadas dentro da própria estrutura no navio, funcionando como uma dobradiça (Figs. 29 e 30). Deste modo, o leme acabava por ter uma menor amplitude de movimento, por isso a superfície exterior do cadaste, ou seja a face da ré, era facetada, de modo a que a sua extremidade fosse menor que a largura normal da peça, possibilitando assim o aumento da amplitude de trabalho do leme sem que este se apoiasse na madeira. Parece, pois, que a presença deste entalhe parece ter sido a solução encontrada na época para conseguir atingir o mesmo objectivo de protecção do leme assumido normalmente pela patilha<sup>16</sup>.

Figura 30 – Marcas de gume

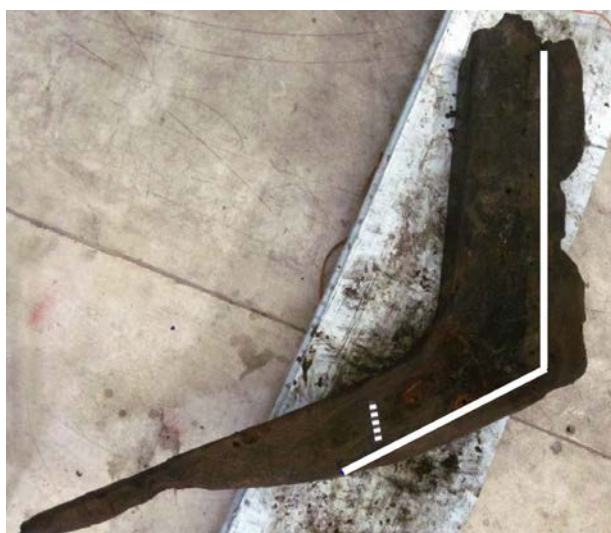
Ao longo de toda a peça, de ambos os bordos, existia um ligeiro entalhe com cerca de 1,5cm de profundidade, designado por alefriz<sup>17</sup>. Este alefriz servia como limite do encaixe da primeira fiada de tabuado em baixo, e dos seus topos na face de arranque do cadaste (Figs. 31 e 32). Terá sido feito com recurso a instrumentos de corte, talvez uma enxó ou um machado.

Figura 31 – Alefriz (vista de bombordo)

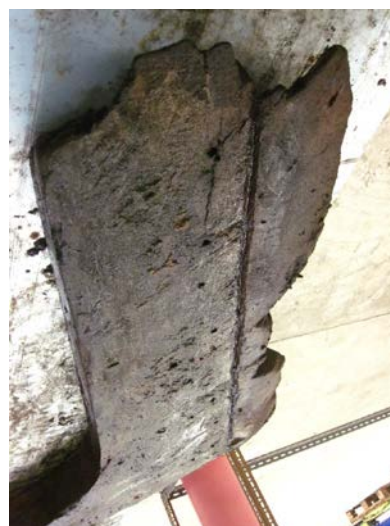
Figura 32 - Alefriz

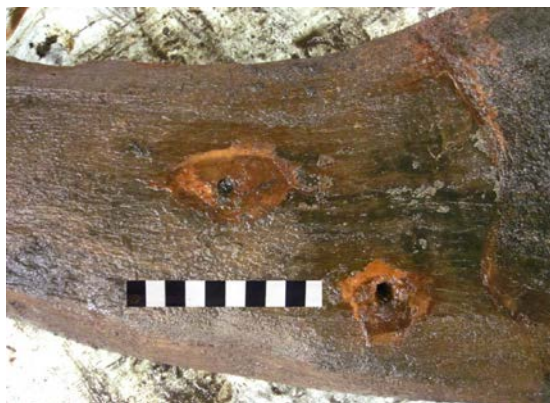
O couce apresenta os orifícios da pregadura em ferro utilizada na ligação do forro exterior. Esta seria constituída por pregos de secção quadrangular (1x1cm) (Fig. 33). Na sua grande maioria estavam presentes na face do cadaste, com um total de 11 pregos, dez de secção quadrangular com 1cm de lado e um de secção circular com 1,5cm de diâmetro. Na face da quilha tinha apenas cinco, todos de secção

quadrangular com 1cm de lado. Não estavam pregados segundo qualquer padrão, mas na face do cadaste formavam uma linha recta e estavam dispostos a uma distância média de 4cm uns dos outros (Fig. 34).

Figura 33 – Pregadura de secção quadrangular e circular.

Ambas as faces do couce estavam cobertas por vestígios de revestimento ou impermeabilizante de coloração amarela, que poderão pertencer a uma mistura com cal semelhante a gala-gala (Fig. 33)<sup>18</sup>. A coloração amarela poderá ter sido dada pela utilização do azeite. Porém, pode tratar-se de breu<sup>19</sup> que tenha sofrido alteração química, perdendo a sua coloração negra normal. Estes vestígios acabam por formar os negativos das tábuas de forro e assim confirmar o seu encosto (Fig. 34).

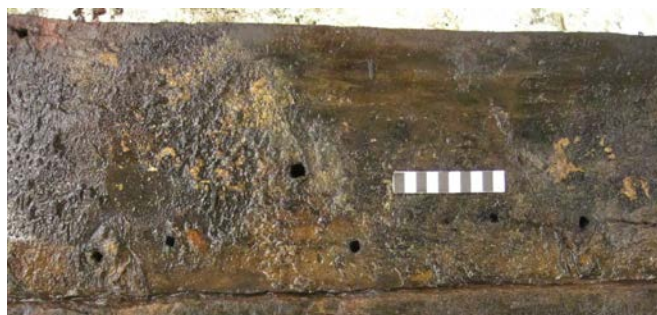
Figura 34 – Pregaduras, negativos das tábuas e vestígios de revestimento

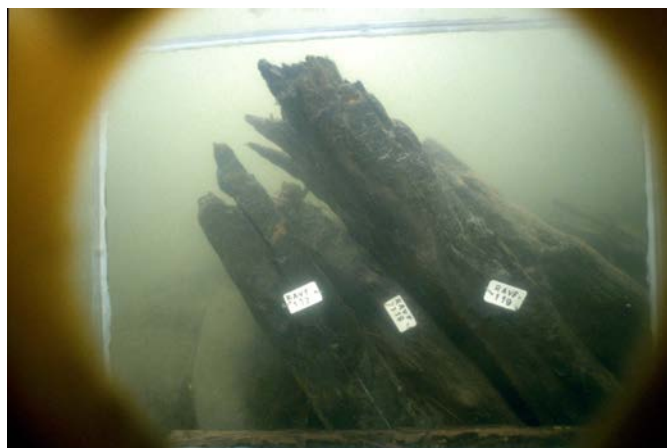
O estudo do cavername é condicionado pelo facto de apenas quatro picas<sup>23</sup> se encontrarem *in situ* e em relativo bom estado de conservação (Fig. 35), constituindo as restantes achados dispersos destruídos pela draga. Esta tipologia de peças é característica do levantamento e recolhimento nas zonas de proa e popa, neste caso apenas da última.

Figura 35 – Picas *in situ*.

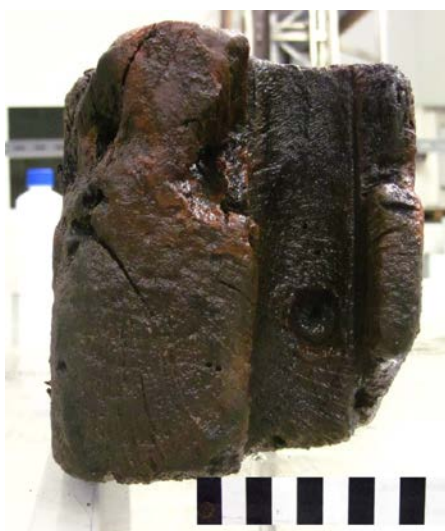
As picas eram peças bastante robustas, tendo entre 10 e 15 cm de espessura longitudinal e entre 9 e 12cm de largura na base. Esta era de secção rectangular e assentava no cadaste e na quilha. A altura e abertura das picas variava consoante a proximidade à extremidade do navio, neste caso da popa; ou seja quanto mais próximas da popa mais altas e estreitas seriam. Assim, verificou-se que a altura média das picas que ainda se encontravam *in situ*, tendo em conta as suas partes conservadas, era entre 1,20m e 1,36m (Fig. 36). As outras picas que se encontravam nas imediações estavam bastante deterioradas, mas conseguiu-se perceber que a largura na base era sensivelmente de 10 a 13cm e que a espessura variava entre os 13 e os 18cm. Em alguns casos foi possível identificar o que parece ser o boeiro<sup>24</sup> ou embornal, com cerca de 4cm de altura e 2,5cm de largura (Fig. 37).

Figura 37 – Base de pica com boeiro ou embornal em que se pode observar ainda o buraco de prego que fazia a ligação entre esta e quilha ou cadaste.

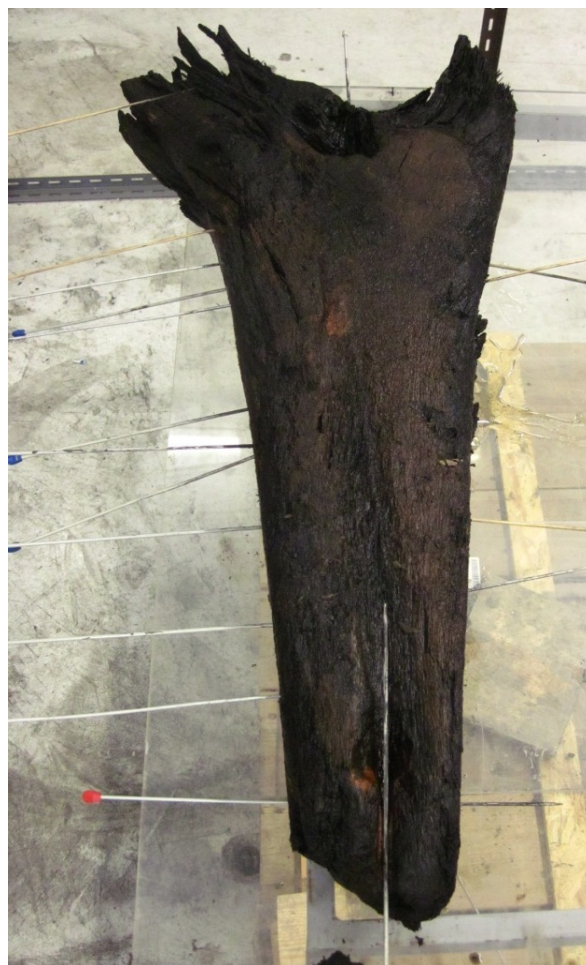
Figura 38 – Pregadura lateral e oblíqua das picas.

Nas faces laterais das picas surgem também pregos de secção quadrangular com 1cm de lado, que entravam nas picas entre 3cm, mais junto à base, e 10cm, mais junto ao topo, e que em alguns casos perfuravam a madeira de um bordo ao outro (Fig. 38). Estas pregaduras estão relacionadas com a fixação das tábuas de forro, que como veremos mais adiante, também apresentavam o mesmo tipo de pregadura com as mesmas dimensões.

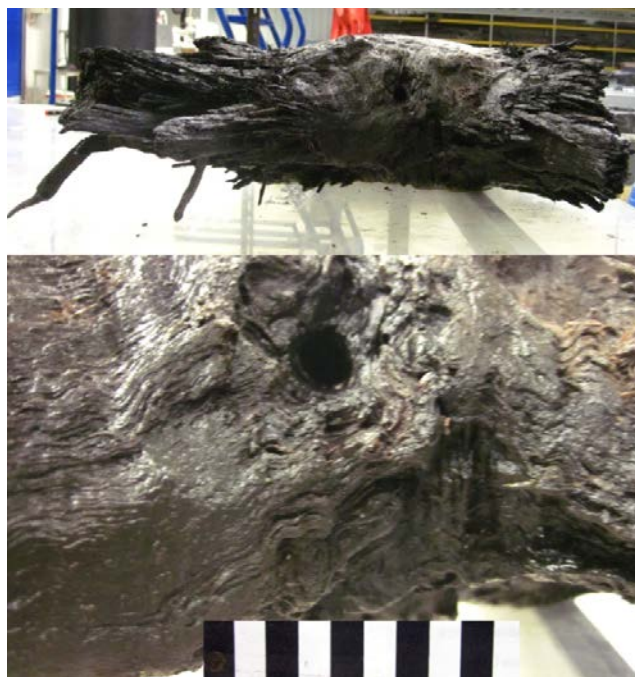
Figura 39 – Orifício no topo da pica RAVF 011.

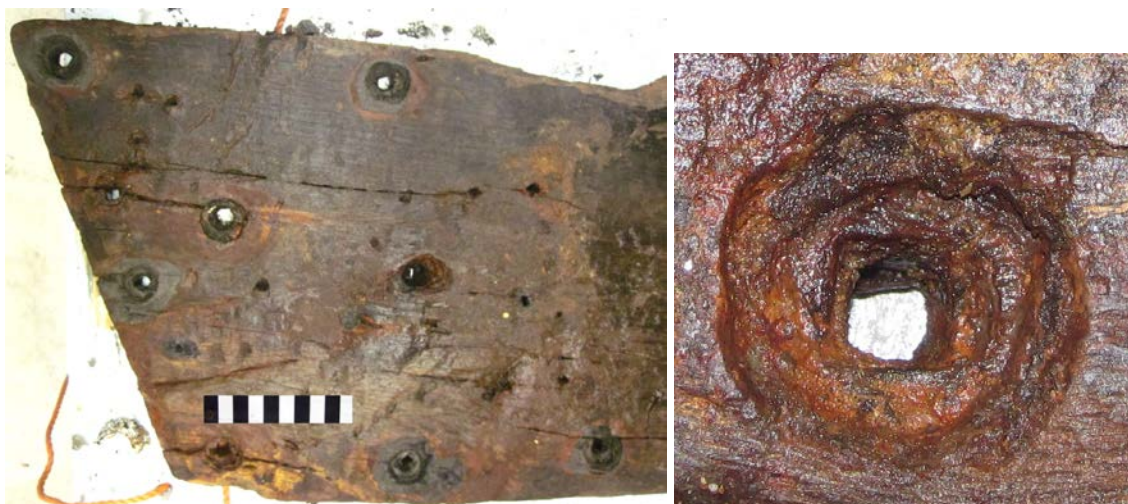
Figura 41 – Pregadura na extremidade de tábua. Figura 42 – Pormenor da pregadura

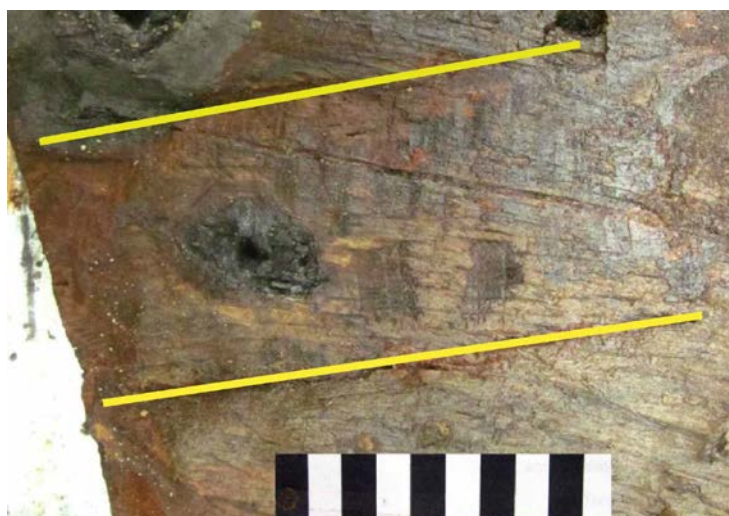
Como referido na descrição do couce de popa/cadaste, algumas das tábuas que lhe estavam fixadas possuíam pequenas depressões/entalhes onde encaixavam as ferragens do leme (Fig. 43).

Figura 43 – Depressão/entalhe numa tábua onde encaixavam as ferragens do leme.

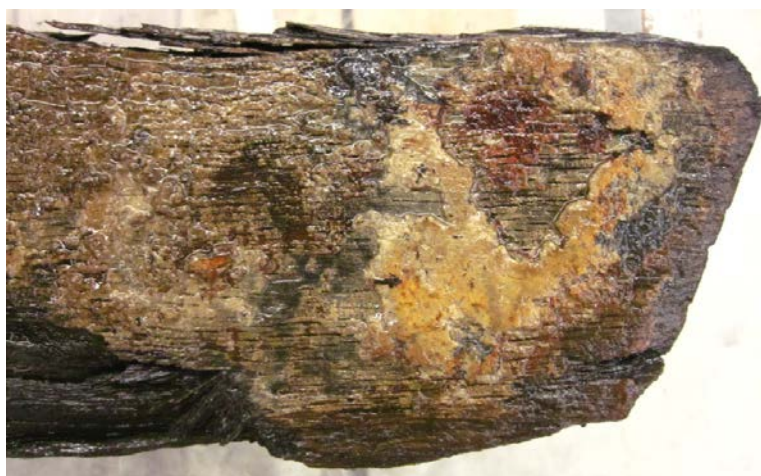
À semelhança das outras tipologias, também no tabuado se podem observar vestígios de uma camada mais ou menos espessa de revestimento ou impermeabilizante, podendo corresponder a gala-gala, breu ou outra protecção (Bettencourt, 2009, p. 149) (Fig. 45).

Figura 45 – Camada de revestimento ou impermeabilizante

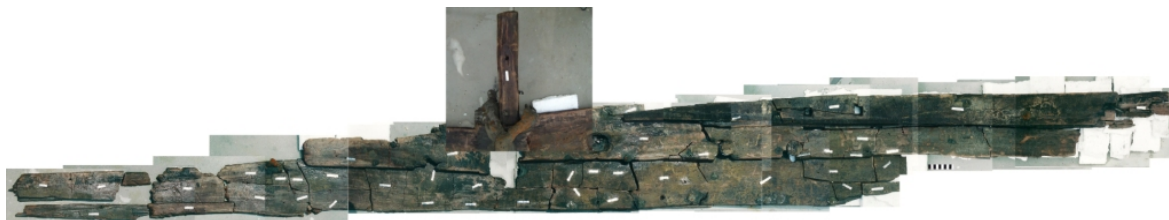
Figura 47 – Fotomosaico do maior núcleo de elementos em trincado.

O maior e mais bem conservado, em cerca de 6,70m de comprimento (Fig. 47), era constituído por três tábuas com espessuras entre os 3 e os 4cm e larguras entre os 13 e os 31cm. Estas tábuas sobrepunham-se longitudinalmente, formando o que se designa por casco trincado.

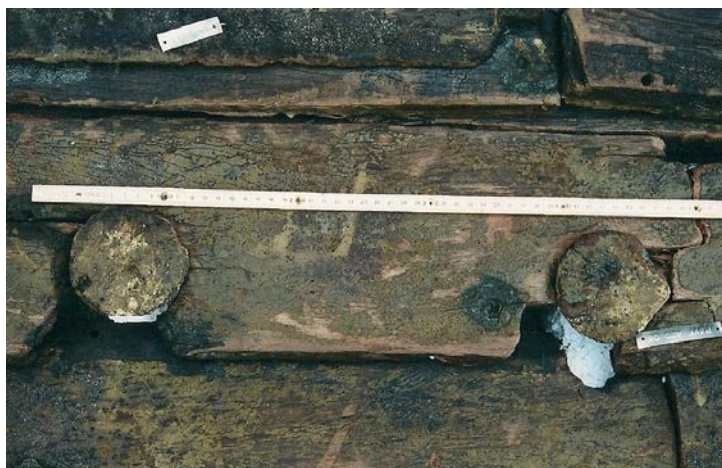
O conjunto parece pertencer à amurada<sup>28</sup>, pois encontravam-se conservados alguns orifícios circulares ou toleteiras<sup>29</sup>, ainda com as respectivas tapas<sup>30</sup> em cortiça (Fig. 48), que tinham entre 9 e 10cm de diâmetro. Porém, parece que neste caso, a toleteira seria constituída pelo conjunto da tábua e das tapas (cerca de 50cm de comprimento por 20cm de largura) que seriam retirados para colocar o remo e remar quando necessário; de contrário a tábua estaria integrada no casco e as tapas serviriam para a sustentar. Esta hipótese foi avançada depois de analisadas as dimensões das tapas e as dimensões mínimas de um remo.

Figura 48 – Tapas em cortiça.

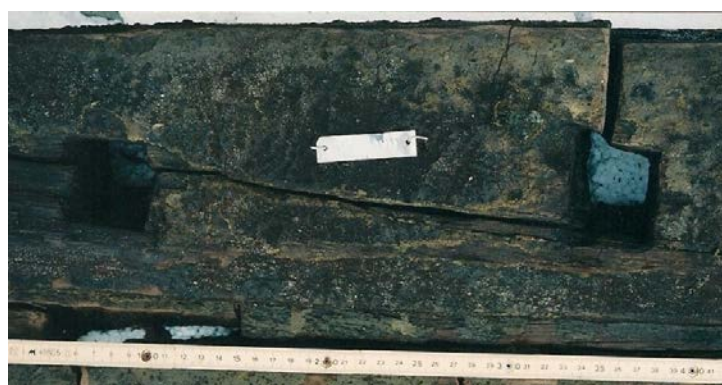
Figura 49 – Aberturas quadrangulares de função desconhecida.

De igual forma foram registadas duas aberturas rectangulares com 4cm de largura por 5cm de comprimento (Fig. 49), que atravessavam a madeira a toda a sua espessura e que se desconhece a sua função (Bettencourt, 2009, p. 150).

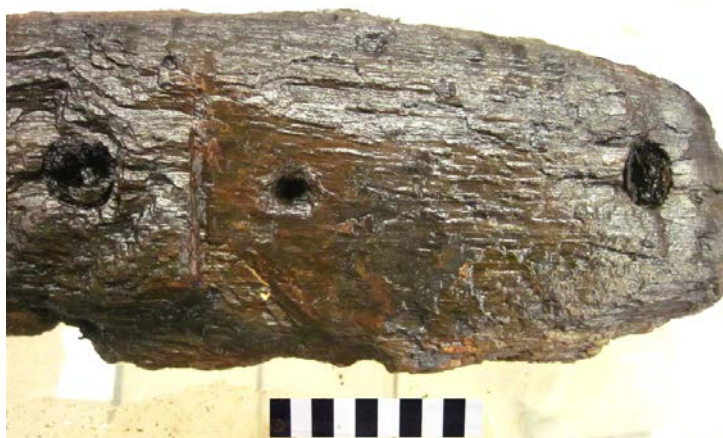
Figura 51 – Escarva, buraco de prego e cavilha.

de cavilhas de madeira de 2cm de diâmetro, que faziam a ligação das cavernas ao tabuado. Verificou-se que em algumas cavernas e braços concebidos em trincado a solução era um pouco diferente da utilizada nos exemplos de casco liso, existindo à mesma a escarva lisa, com aproximadamente 1,5cm de profundidade, só que em vez do reforço ser feito através de três pregos de secção quadrangular com 1 cm de lado, era feito através de uma ou duas cavilhas de madeira de secção circular com 2cm de diâmetro ou ainda 1 prego e 1 cavilha (Fig. 51). Notou-se que em alguns exemplares existiam cavidades na face inferior, abertas para permitir o seu ajuste sobre os pregos que fixavam as tábuas do forro exterior (Bettencourt, 2009, p. 150).

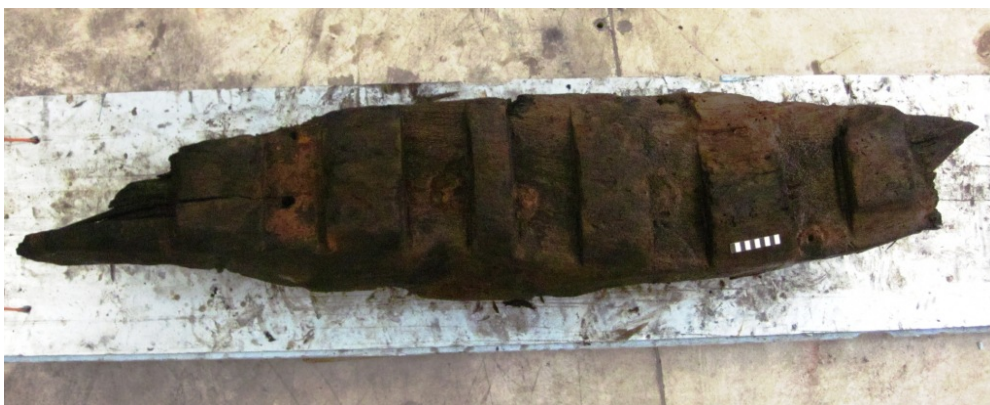
Figura 52 – Carlinga (vista da face inferior).

A carlinga (Fig. 52) foi encontrada no terceiro núcleo, a 28m do local da escavação e apresentava um comprimento máximo de 2,07m, uma largura de 41cm e uma espessura de 35cm (Figs. 53 e 54). Encontrava-se bastante partida em ambas as extremidades, não permitindo perceber se foi ou não talhada no alargamento da sobrequilha. De facto, ao longo da peça observaram-se vários vestígios de *taredo navalis* (gusano), que terão contribuído para a sua degradação. Todavia, o facto da parte inferior da carlinga ser talhada em denteado, de forma a encaixar no topo das cavernas e “apertá-las” contra a quilha, indicia que esta podia ser parte integrante da sobrequilha. Isto porque se fosse uma peça independente não necessitava de ser denteada, como acontece nos navios ibero-atlânticos (Oertling, 2001, p. 236), porque não ia encaixar nas cavernas, mas sim na superfície superior da sobrequilha, que seria lisa.

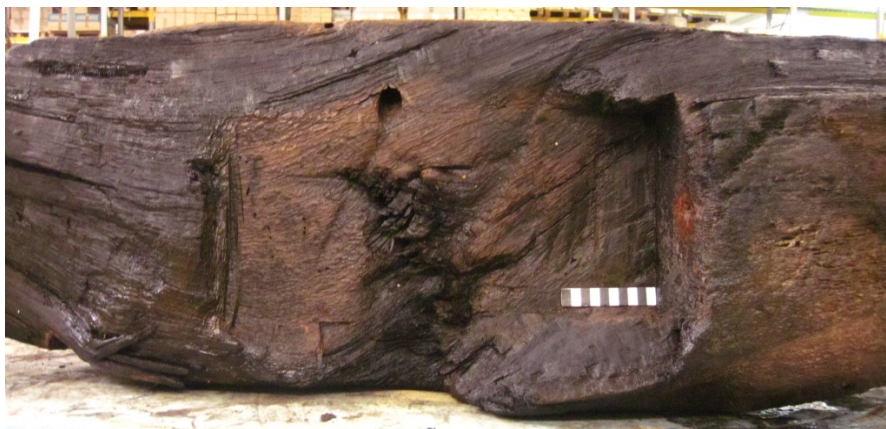
Figura 55 – Pia da carlinga

A pia da carlinga apresentava forma rectangular e possuía 47cm de comprimento, por 21cm de largura e 17cm de profundidade (Fig.55). No fundo da pia foram identificados dois canais circulares, o maior dos quais com 2,5cm de diâmetro, por onde seria escoada a água que se infiltrasse no interior do navio (Bettencourt, 2009, p. 151). Este mesmo pormenor foi identificado na pia da carlinga do navio Emanuel Point, de meados do século XVI (Smith, Spirek, Bratten e Scott-Ireton, 1995, p. 26-28). No centro da pia da carlinga observou-se a presença de uma mancha

rectangular de coloração diferente, com 23cm de comprimento por 11cm de largura, que deve pertencer ao desgaste provocado pela mecha<sup>35</sup> do mastro, que aí repousaria (Fig. 55).

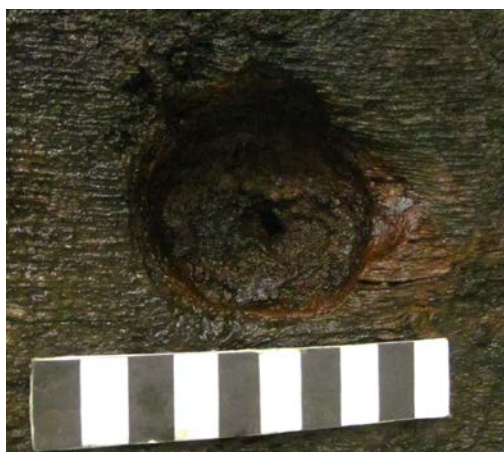
Figura – 56 – Cavidade de prego aberta previamente.

A fixação da carlinga ao cavername era feita através de dois pregos: um de secção quadrangular e dimensão variável (1 a 1,5cm) que entrava obliquamente de um

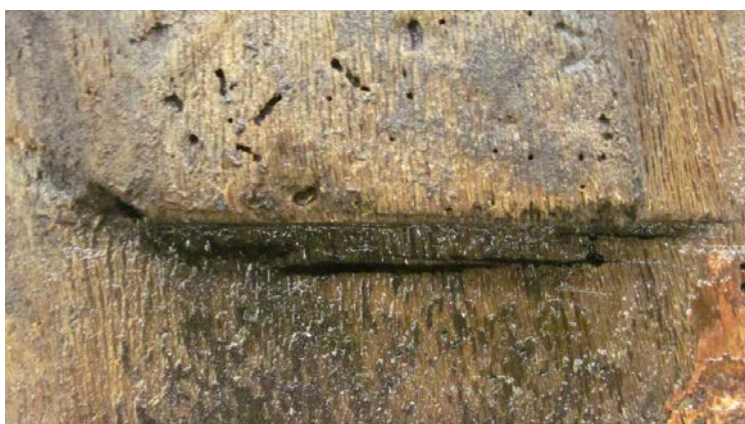
Ao longo das várias faces da peça podem observar-se diversas marcas de corte das ferramentas utilizadas na sua preparação e afeiçoamento. Estas vão desde marcas de serra, utilizadas por exemplo no corte do denteado, até marcas de gume produzidas por enxó ou machado, a fim de afeiçoar as superfícies da pia da carlinga (Fig. 57).

Figura 57 – Marcas de corte

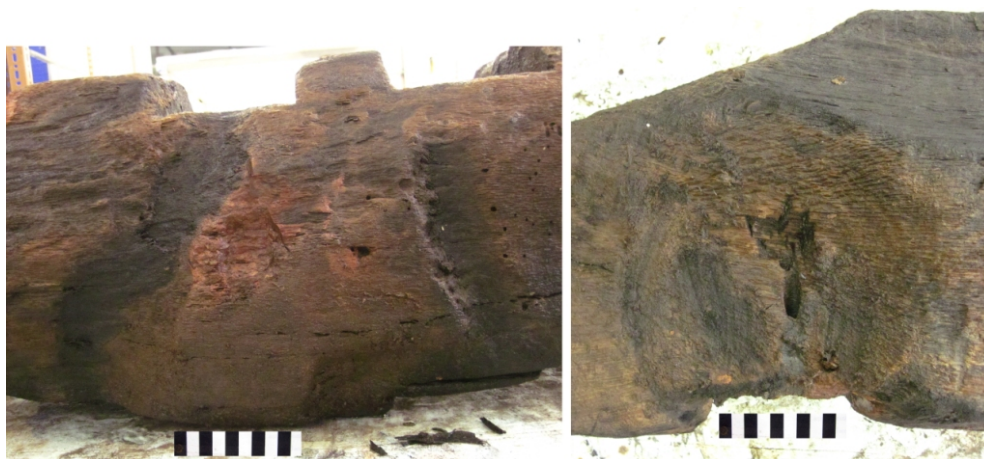
Figura 58 – Marcas existentes nas faces laterais da carlinga.

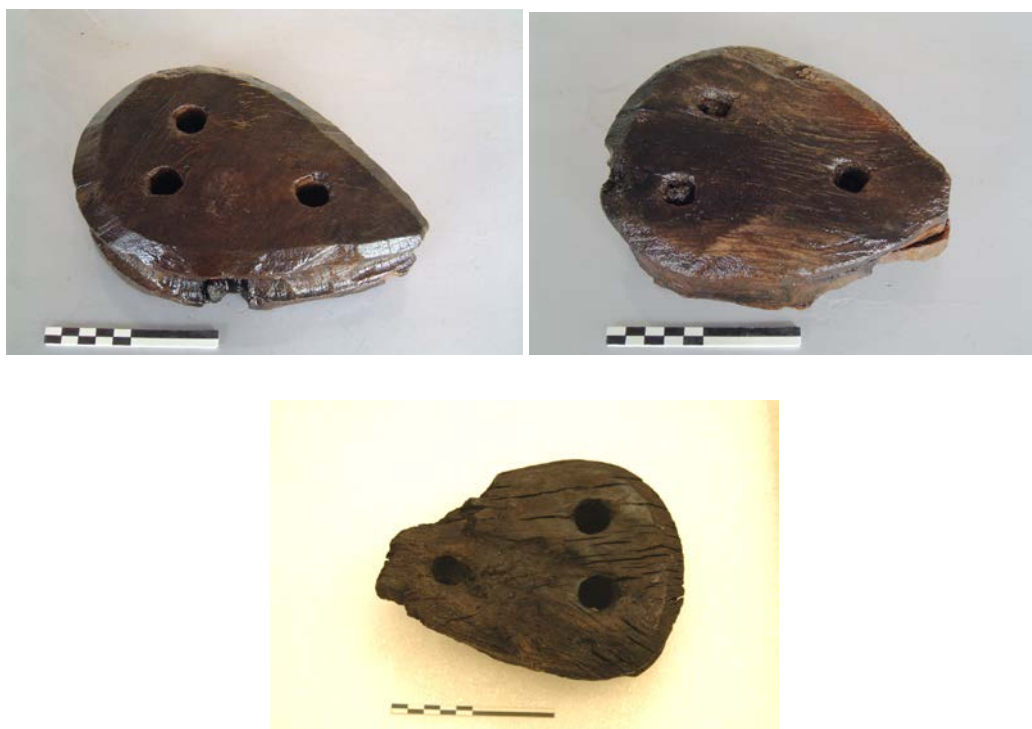
Figuras 59, 60 e 61 – Bigotas RAVF 336 (Rodrigo, 2002, p. 35) e RAVF 377 (já conservadas); RAVF 397 em tratamento (fotos dos arquivos da DANS).

atravessavam a peça transversalmente, onde passariam os cabos (óvens<sup>45</sup> ou brandais<sup>46</sup>). Todas elas possuíam sensivelmente as mesmas dimensões: 19cm de comprimento por 13,5cm de largura. Este tipo de poleame tem sido encontrado em vários contextos de naufrágio, pertencentes ao século XVI, como o *Mary Rose* (1545) e o *San Juan* (1565). De facto as bigotas que se conhecem em naufrágios posteriores têm uma forma diferente, sendo mais circulares com o passar dos séculos, como por exemplo no *Sea Venture* (1609) (Wingood, 1982, p. 340) ou no *Invincible* (1758) (Bingeman, 1985, p. 208).

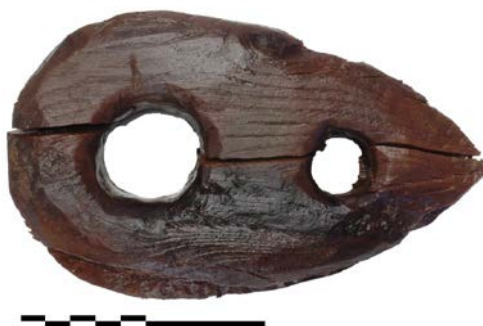
Paralelamente foi reconhecida uma sapata (Fig. 62), que possui 2 furos ou “olhos” bastante largos e de tamanhos diferentes, provavelmente para receberem cabos também eles de dimensões e funções diferentes. A sapata é uma peça de madeira de forma oval, aberta a meio e boleada, tendo algumas duas ou três

goivaduras para gornir o colhedor<sup>47</sup>; à semelhança das bigotas, servem normalmente para o aparelho fixo do gurupés<sup>48</sup> e para alcear nos chicotes dos cabos que aguentam os mastaréus de joanete para a borda do navio e para a ré, podendo substituir as bigotas nos pequenos navios. A encontrada neste contexto, tem 19,7cm de comprimento e 12,4cm de largura. Embora não muito vulgar, deparamo-nos com um exemplar semelhante no *San Juan* (Bradley, 2007,p. IV-7).

Figura 62 – Sapata RAVF 391 (já conservada) (foto dos arquivos da DANS).

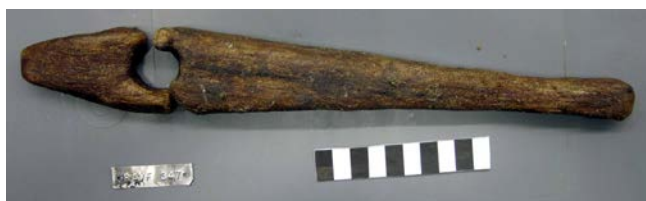
Apareceram também dois caviões<sup>49</sup> (Figs. 63 e 64). O melhor preservado, ao longo de 34,5cm de comprimento, tem 3cm de altura e uma largura variável entre os 2 e os 5cm. O segundo (Fig. 64) conserva-se ao longo de 21cm de comprimento por 4,5cm de largura. Este tipo de objecto é raro em contextos arqueológicos, embora tenham surgido peças semelhantes em Israel, no naufrágio do século IX, Tantura B (Polzer, 2008, p. 228).

Figura 63 – Cavião RAVF 347 (já conservado)

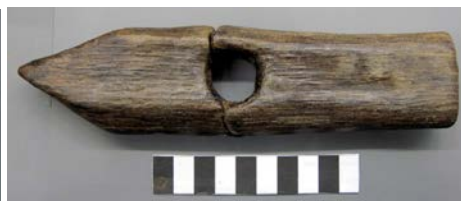
Figura 64 – Cavião (já conservado).

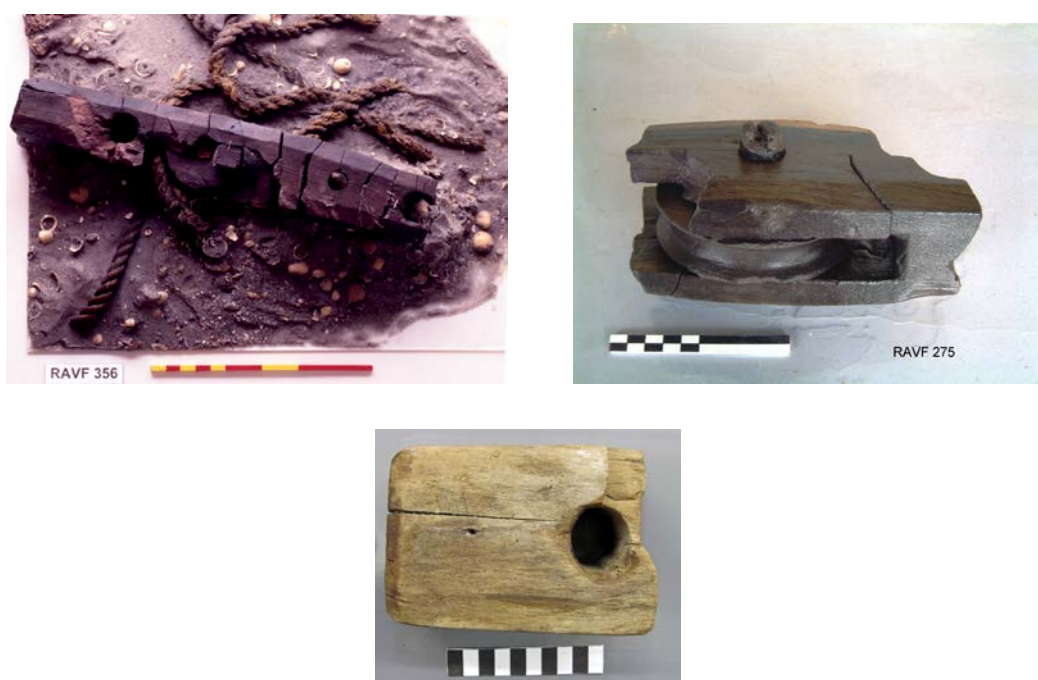
Figuras 65, 66 e 67 – Polés RAVF: 356 e RAVF 275 (foto dos arquivos da DANS) e peça sem referência em distinto estado de conservação.

Foram também identificadas 3 polés, uma bastante completa, embora muito fragmentada, outra só com uma das caixas e outra ainda apenas com uma das extremidades (Figs. 65, 66 e 67).

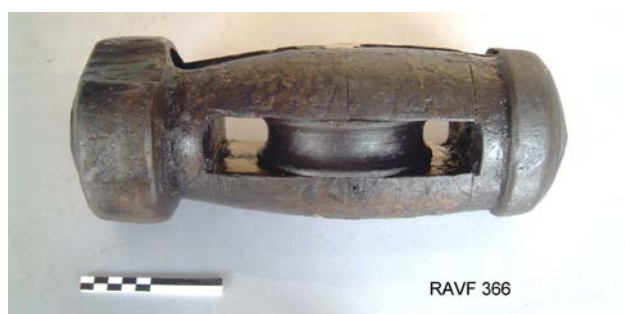
Todavia, o mais bem preservado artefacto de poleame corresponde a um moitão completo, de forma subcilíndrica, com um gorne onde trabalhava uma roldana de forma circular (Fig. 68). O moitão é uma peça de madeira de apenas um gorne, podendo existir depois vários tipos de moitões (alceado, de arrastar, campeiro, de dente ou colhão, de coroa, ferrado, de rabicho, de retorno, etc.) (Leitão e Lopes, 1990, 361). O moitão identificado no RAVF é bastante mais robusto que as outras peças, com 33,2cm de comprimento por 15,7cm de largura máxima. Apresenta em ambas as faces, no sentido longitudinal, um goivado para receber a alça que o ligaria a outro ponto do aparelho. Esta peça tem paralelos claros nos exemplares encontrados no *Mary Rose* (1545) (Marsden e Endsor, 2009, p. 264).

Figura 68 – Moitão RAVF 366 (Rodrigo, 2002, p. 36)

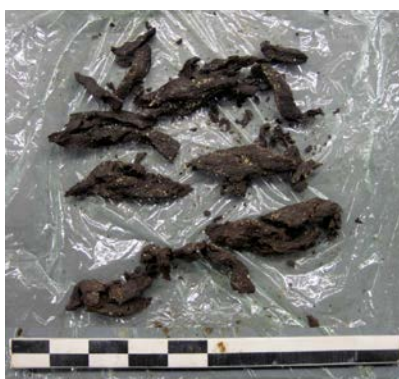
Figura 70 – Cabo completamente fragmentado.

Segundo Damien Sanders, especialista em massame, quando recuperados os cabos devem ser mantidos o mais próximo possível do ambiente subaquático e tendo em conta que posteriormente tendem a mudar as suas dimensões, deve ser feito logo um primeiro registo, de modo a não se perder essa importante informação. Com efeito, no caso do RAVF, a primeira premissa foi seguida e teve sucesso para a maioria dos cabos, já para a segunda isso não aconteceu<sup>73</sup> e registaram-se muitos cabos achatados e deformados. Para além dos 81 cabos analisados, existiam mais 14 que não foram alvo de estudo por se encontrarem em avançado estado de destruição e ser completamente impossível estudá-los (Fig. 70).

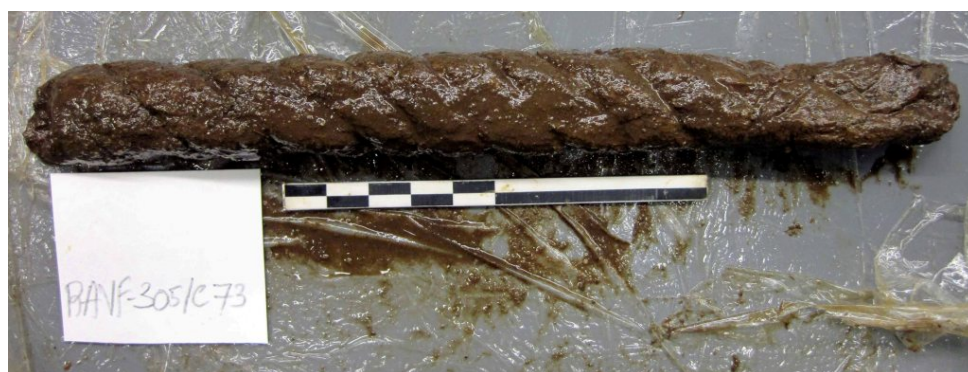
Dos 81 fragmentos de cabo analisados<sup>74</sup>, 48 foram identificados como cabos de massa de 3 cordões (Fig. 71), 28 como mealhares<sup>75</sup> de 2 (Fig. 72), um cabo calabroteado<sup>76</sup> (Fig. 73) e ainda 4 cabos de massa de 4 cordões (Fig. 74). Setenta fragmentos foram cochados em Z, enquanto apenas 11 o foram em S. Apenas num caso foi possível identificar a madre do cabo<sup>77</sup>, possuindo esta 3mm de espessura, e noutros dois cabos verificou-se que não tinham madre.

A bitola média dos cabos de massa de 3 cordões é de 2,1 cm, dos mealhares é de 1,6cm, do cabo calabroteado é de 4,6cm e dos cabos de massa de 4 cordões é de 3cm. A bitola média de cada cordão é de 1,1cm, de cada filaça é de 0,5cm e de cada fio de carreta 2mm. Das 28 filaças identificadas 19 foram cochadas em Z e 9 em S, enquanto no caso dos fios de carreta, 68 cabos foram cochados em Z e 11 em S. Os comprimentos foram registados, mas na realidade não servem para nenhum tipo de conclusão, pois alguns cabos foram cortados na altura da recuperação de modo a facilitar o próprio levantamento e armazenamento.

Figura 71 – Exemplo de um cabo de massa de 3 cordões.

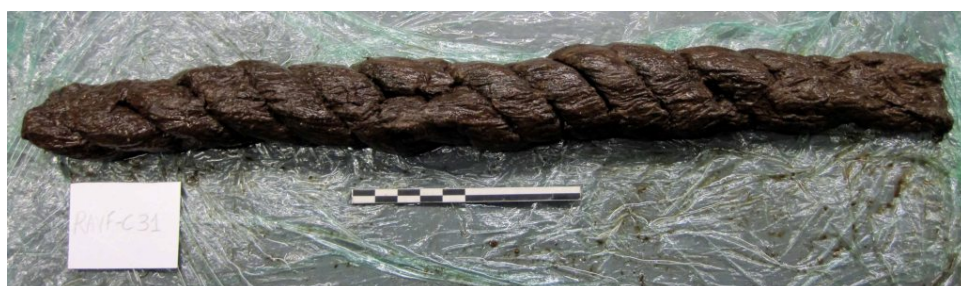
Figura 73 – Exemplo de um cabo calabroteado.

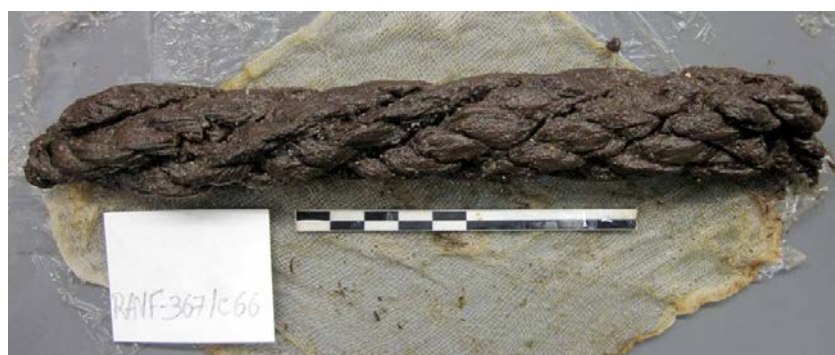
Figura 74 – Exemplo de um cabo de massa de 4 cordões.

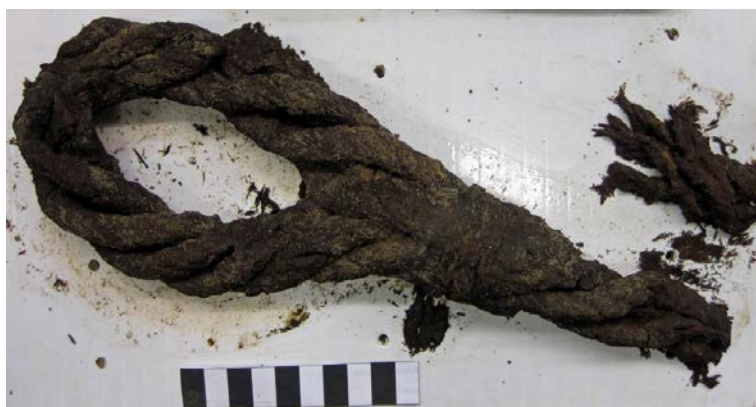
Tendo em conta a sua singularidade, parece-nos conveniente individualizar a mãozinha<sup>78</sup>(Fig. 75), uma vez que foi contabilizada nos cabos de massa de 4 cordões. Esta resulta do trabalho de marinharia de costura de mão<sup>79</sup>. Ao conjunto da costura e da mãozinha chama-se botão redondo, neste caso botão redondo singelo enganado.

Figura 75 – Mãozinha.

Este exemplar é semelhante a uma tralha<sup>80</sup> de esteira<sup>81</sup> encontrada no navio sueco *Jeanne-Élisabeth*, naufragado em Montpellier, França, em 1755 (Fig. 76), e a uma mãozinha identificada no *Vasa*, naufragado em 1628 (Fig.77). Na prática, enquanto um servia para passar um cabo ou colocar um gato que estava ligado a um outro cabo de modo a poder ser tirado<sup>82</sup>, o outro era o limite das velas e servia para receber os impunidouros<sup>83</sup>. Ambos podiam ter a mesma utilidade ao serem colocados no punho<sup>84</sup> das velas (desde que fosse feita uma mãozinha, poderiam acumular as 2 funções).

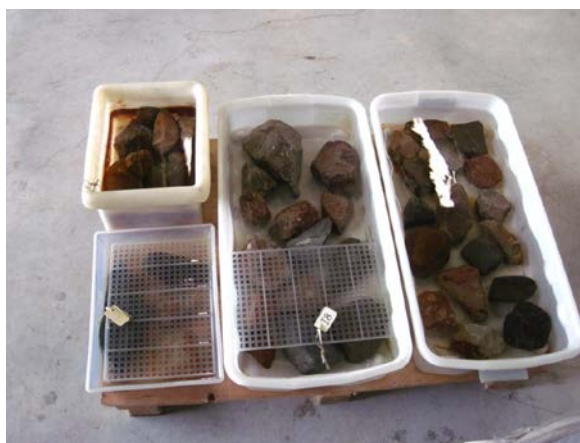
No caso de RAVF foram recolhidas 51 amostras de pedras de lastro no decorrer dos trabalhos, embora se encontrassem em deposição terciária, visto que na sua dispersão não se detectou qualquer padrão (Fig. 78). É importante referir que o lastro não apresentava qualquer tipo de estratigrafia, estando completamente disperso pelo sítio arqueológico, sendo as razões mais prováveis para isso de ordem natural ou até derivado dos trabalhos da draga, ocorridos antes da intervenção arqueológica. Deste modo, foi completamente impossível chegar a conclusões no que respeita ao tipo de lastro existente, sendo bastante provável que se tenham recolhido elementos de lastro permanente e temporário.

Figura 78 – Amostras de lastro recolhidas.

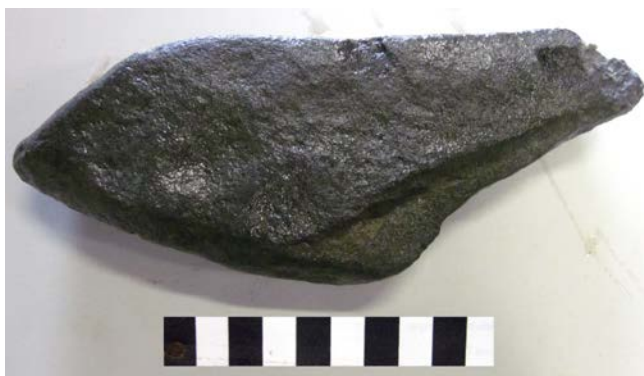
As pedras de lastro recolhidas eram, de um modo geral, angulosas ou sub-angulosas (Fig. 79), indicando que foram recolhidas perto do seu local de formação. Contudo, cerca de 20% (10 pedras) eram seixos rolados (Fig. 80), indicando uma recolha longe do seu local de formação, tendo o transporte provocado um desgaste na superfície. Paralelamente, as superfícies de algumas pedras apresentavam incrustações de micro-fósseis e outras concreções ou vestígios de óxidos de ferro.

Figura 79 – Pedra de lastro angulosa

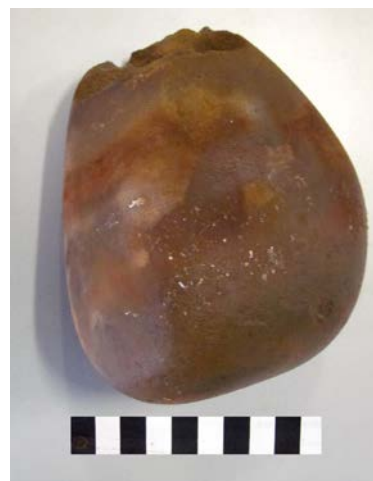
Figura 80 – Pedra de lastro rolada

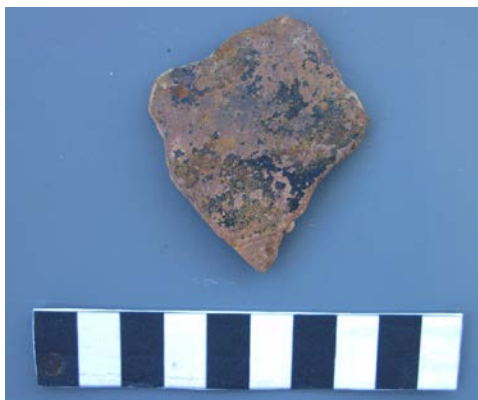
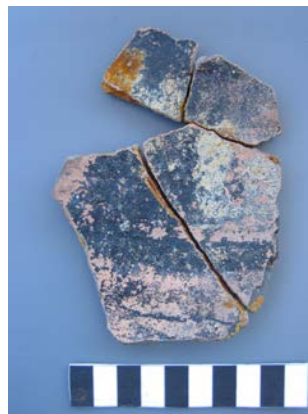
No contexto de RAVF foram exumados apenas 19 fragmentos cerâmicos incaracterísticos, que são insuficientes para um enquadramento tipológico (Rodrigo, 2002, p. 8)<sup>96</sup>. Todos os exemplares são de cerâmica comum e a grande maioria encontra-se bastante degradada (Figs. 81 e 82). Em termos tipológicos não se conseguiu identificar nenhuma forma, facto justificado pelos fragmentos serem bastante pequenos e estarem em tão mau estado. 17 dos 19 fragmentos são paredes, existindo apenas dois fundos (Fig. 83). Em relação à espessura das paredes a média é de 8mm e dos fundos é de 11mm.

Figuras 81 e 82 – Cerâmicas muito fragmentadas e degradadas.

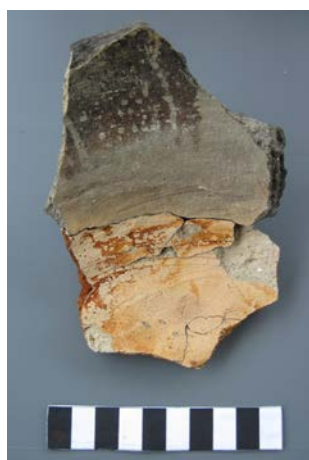
Figuras 83 – Fragmento de fundo

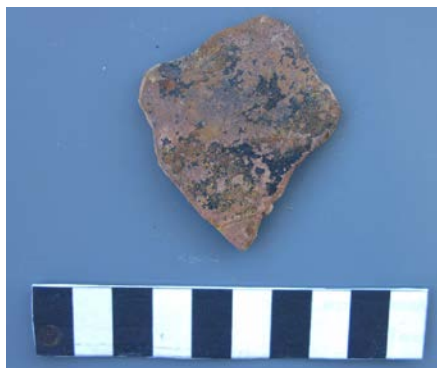
Por fim é de assinalar que 13 fragmentos apresentam vestígios de uma patine preta (Fig. 84), que poderá corresponder a resquícios de algum produto transportado ou indicar que as peças foram queimadas, seja pela sua utilização na cozinha ou por algum incêndio que decorreu no navio.

Figura 84 – Fragmento de cerâmica com vestígio de patine preta.

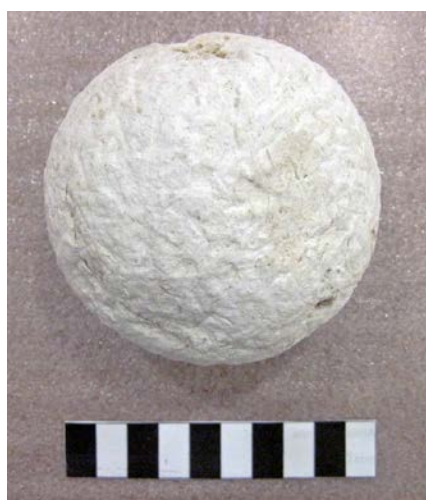
Foi recuperado um projectil (pelouro) de pedra calcária, com 11 cm de diâmetro e 901 gramas de peso, cerca de 10 metros a Sul do núcleo do tabuado liso (Fig. 85). Este artefacto encontra paralelos, com aproximadamente as mesmas dimensões, no navio de Newport (meados do século XV), no Cattewater, (meados do século XVI) e, também da mesma matéria-prima, no *Mary Rose* (1545). Normalmente pelouros deste calibre eram utilizados em falconetes (Hildred, 2011, p. 344). O

projectil de RAVF parece estar acabado, ou seja, burilado de forma a trabalhar sem problemas na peça de artilharia.

Figura 85 – Pelouro em calcário.

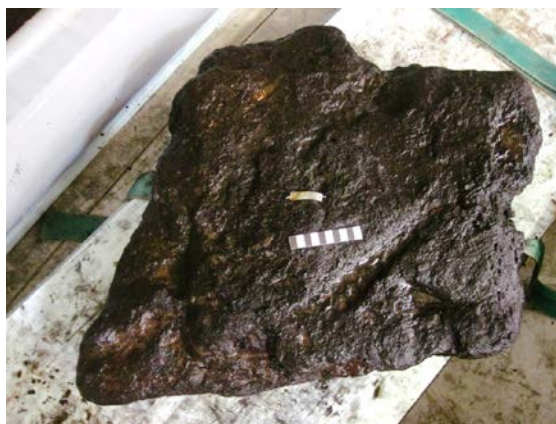
Todo o contexto estava coberto por uma camada de material orgânico que o selava. Foram recuperadas amostras de turfa orgânica entre os destroços com marcas de corte (Fig. 86), que possivelmente terão sido feitas durante a sua extracção da

turfeira. Esta realidade pode ser interpretada como tratando-se de combustível transportado para alimentar o fogo feito a bordo ou de carga transportada para comercialização (Rodrigo, 2002, p. 9). Esta hipótese não pôde, porém, ser confirmada.

Figura 86 – Amostra de turfa.

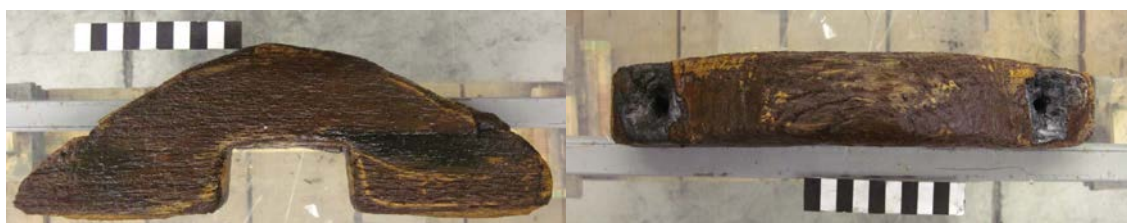
Foi recuperada ainda uma peça de que se desconhece a sua funcionalidade (Figs. 87 e 88). Possui 29cm de comprimento, 10,5cm de largura e 4cm de espessura. Contém dois pregos de secção quadrangular, com 0,5cm de lado, que a atravessa a toda a largura, e apresenta um entalhe com 7cm de comprimento e 3,5cm de largura/altura, com marcas de corte, possivelmente , realizadas com machado ou enxó, que lhe deram origem.

Assim, por um lado poderia funcionar como tranca de escotilha, de uma porta ou do próprio porão. Por outro lado, poderá tratar-se de um tipo de poleame bastante invulgar do qual não possuímos qualquer informação<sup>97</sup>.

Figuras 87 e 88 – Peça não identificada.

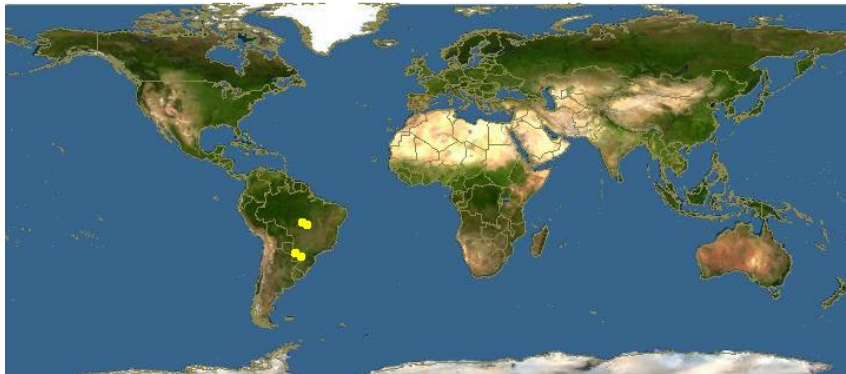
***Lauraceae nothaphoebe*** ([www.discover.org](http://www.discover.org))
